<p>Lavoro:  <b>Studio geologico a supporto del Programma Integrato d'Intervento sul territorio comunale di Marzano (PV)</b></p>		<p>TAV. 2</p>	
<p>Titolo:  <b>INQUADRAMENTO IDROGEOLOGICO</b></p>		<p>Settembre 2008</p>	
<p>Committente:  <b>Spetle Agnello Costruzioni S.r.l.</b>          Via Nenni n. 2/A          26837 Mulazzano (LO)</p>		<p>Data:          Settembre 2008</p>	
<p>A cura di:

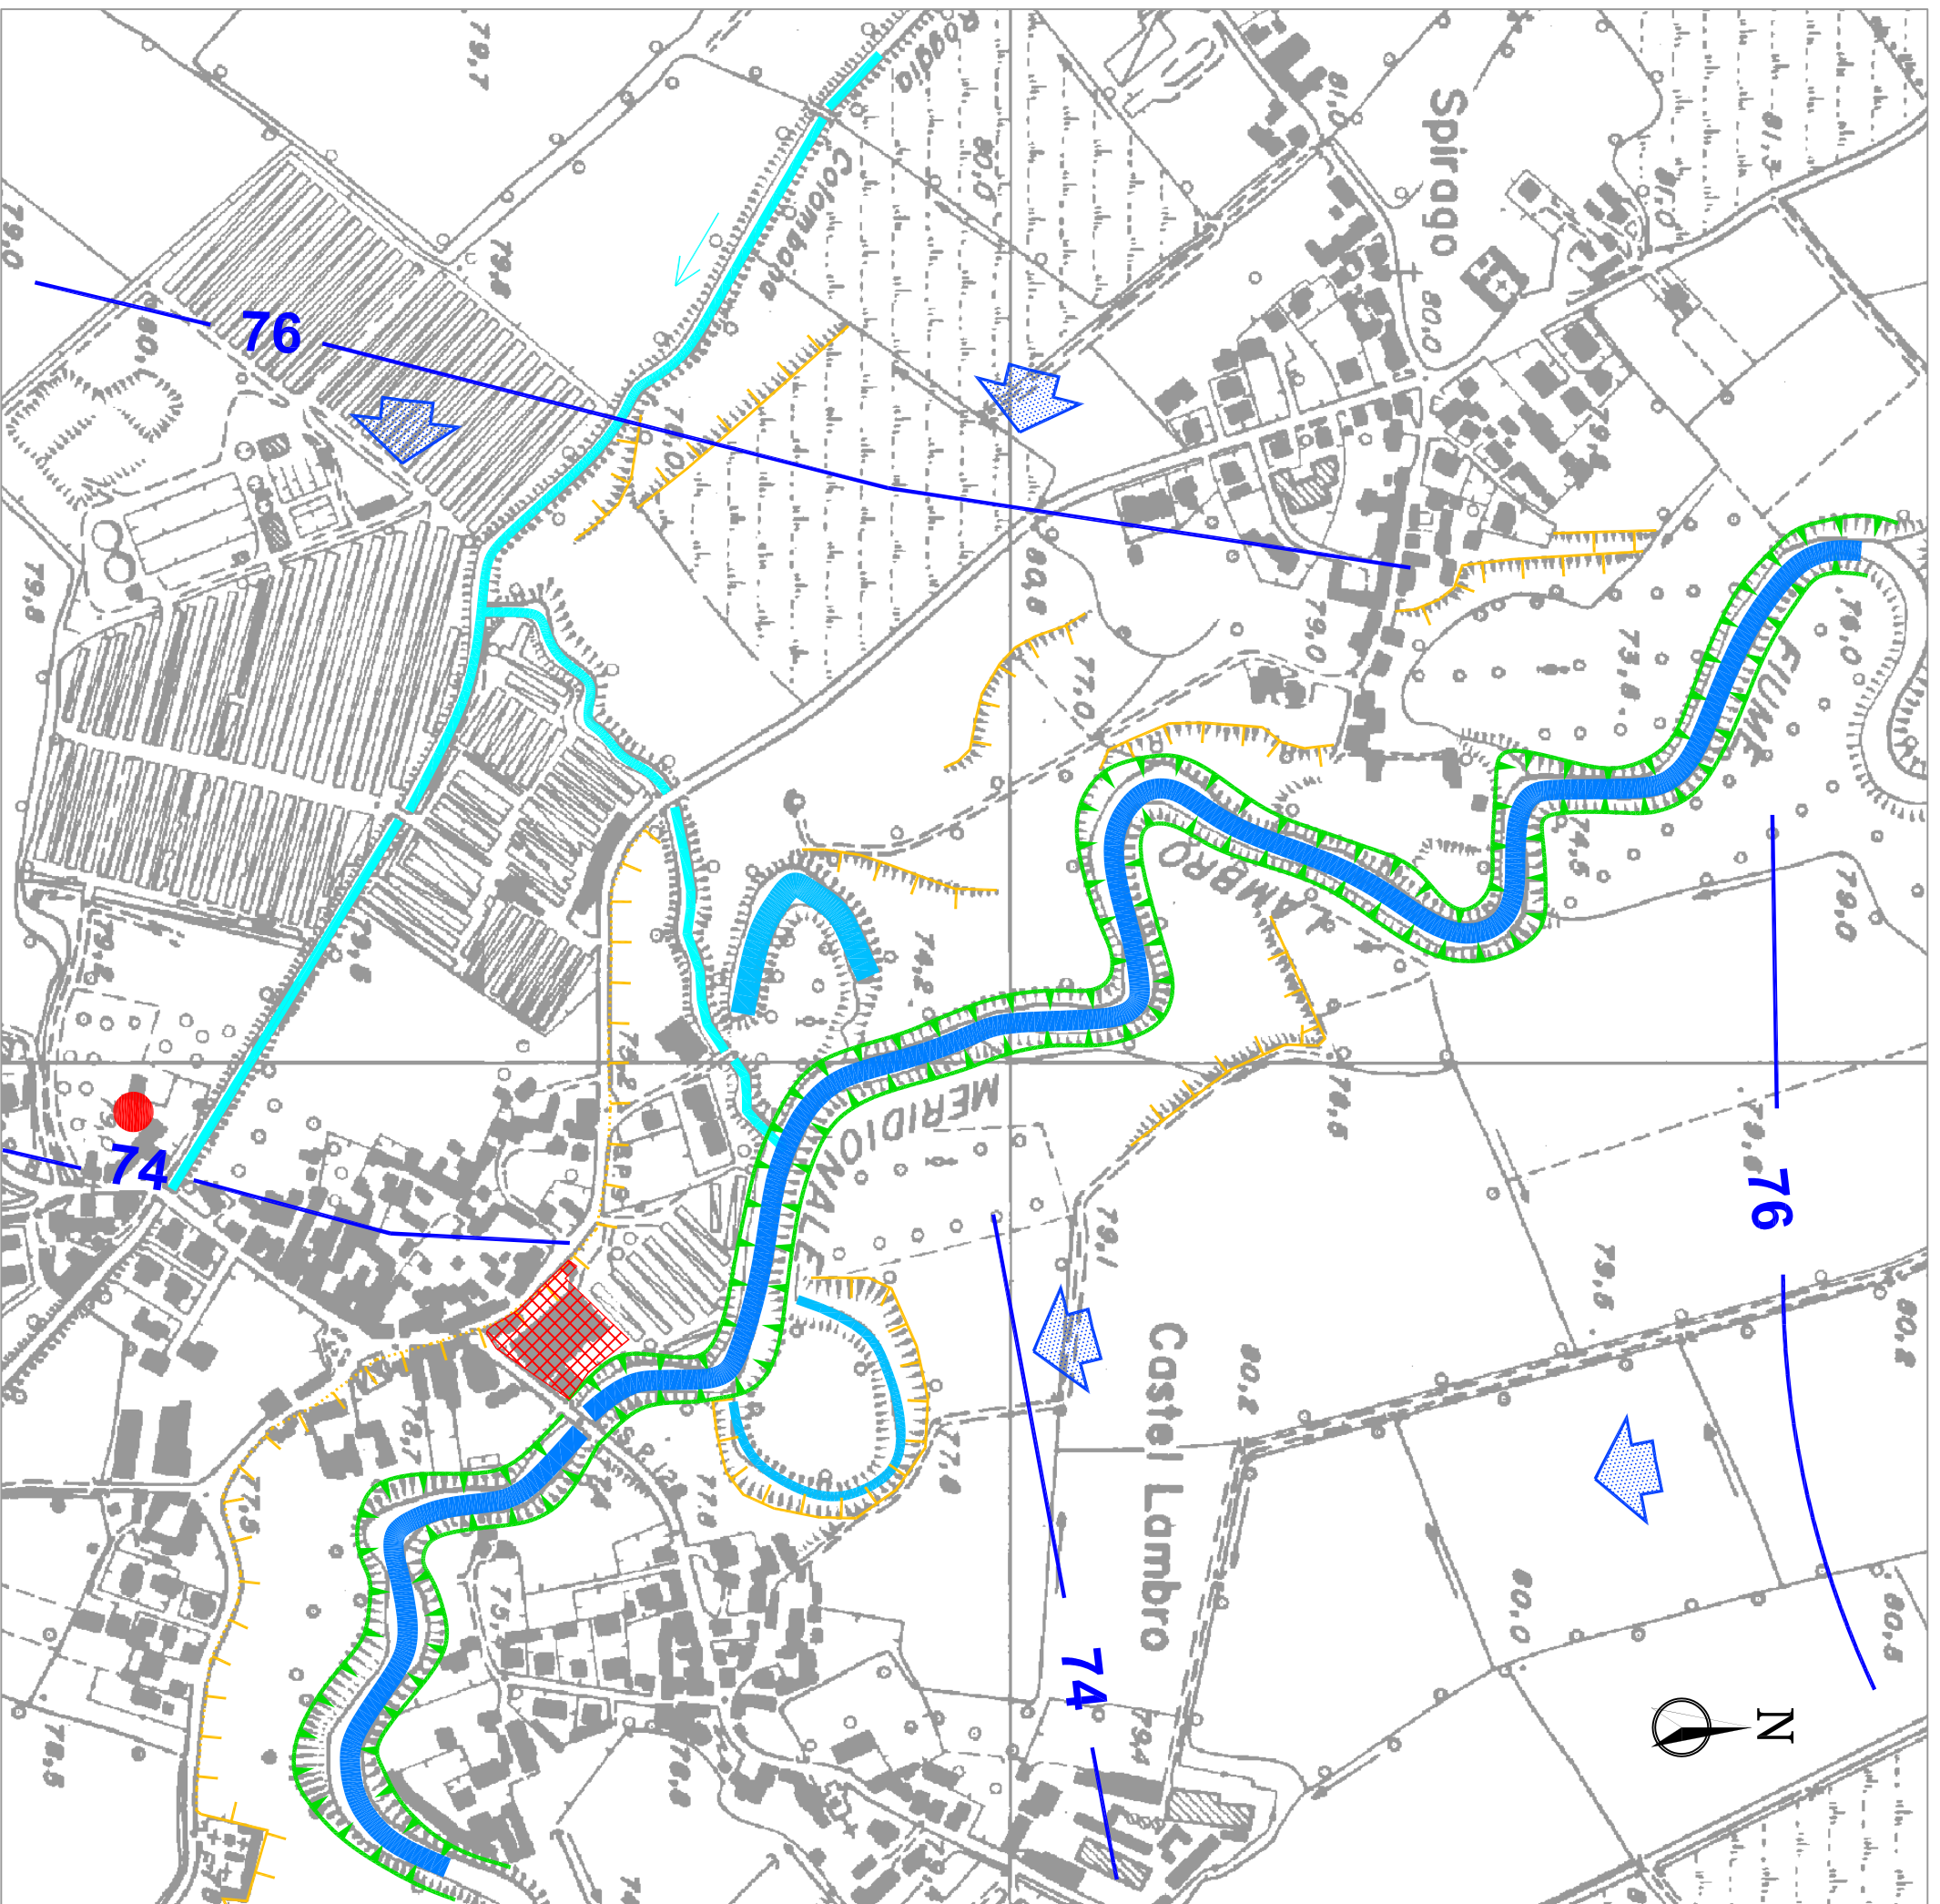
Fiume Lambrò Meridionale

Roggia Colombana

Lanche - meandri abbandonati

Scarpata attiva legata direttamente al corso d'acqua

Scarpata legata all'azione erosiva del corso d'acqua in parte fortemente antropizzata Tale per cui, specialmente all'interno del centro abitato di Marzano, se ne sono perse le origini peculiari (in tratteggio)

Isotracistiche espresse in m.s.l.m.

Senso di flusso della falda

Area interessata del programma Integrato di Intervento

Pozzo comunale
