Lavoro:		Studio geologico a supporto del Programma Integrato d'intervento sul territorio comunale di Marzano (PV)	
Titolo:		CARIA LITOTECNICA	
Committente:		Speitje Agnello Costruzioni S.r.l. Via Nemi n. 2/A 26837 Mulazzano (LO)	
A cura di:

Studio Geologico TAV.3 TAV.3	
Data:		Marzo 2009	
Scala:		1:5.000	
Rif.:		025-09

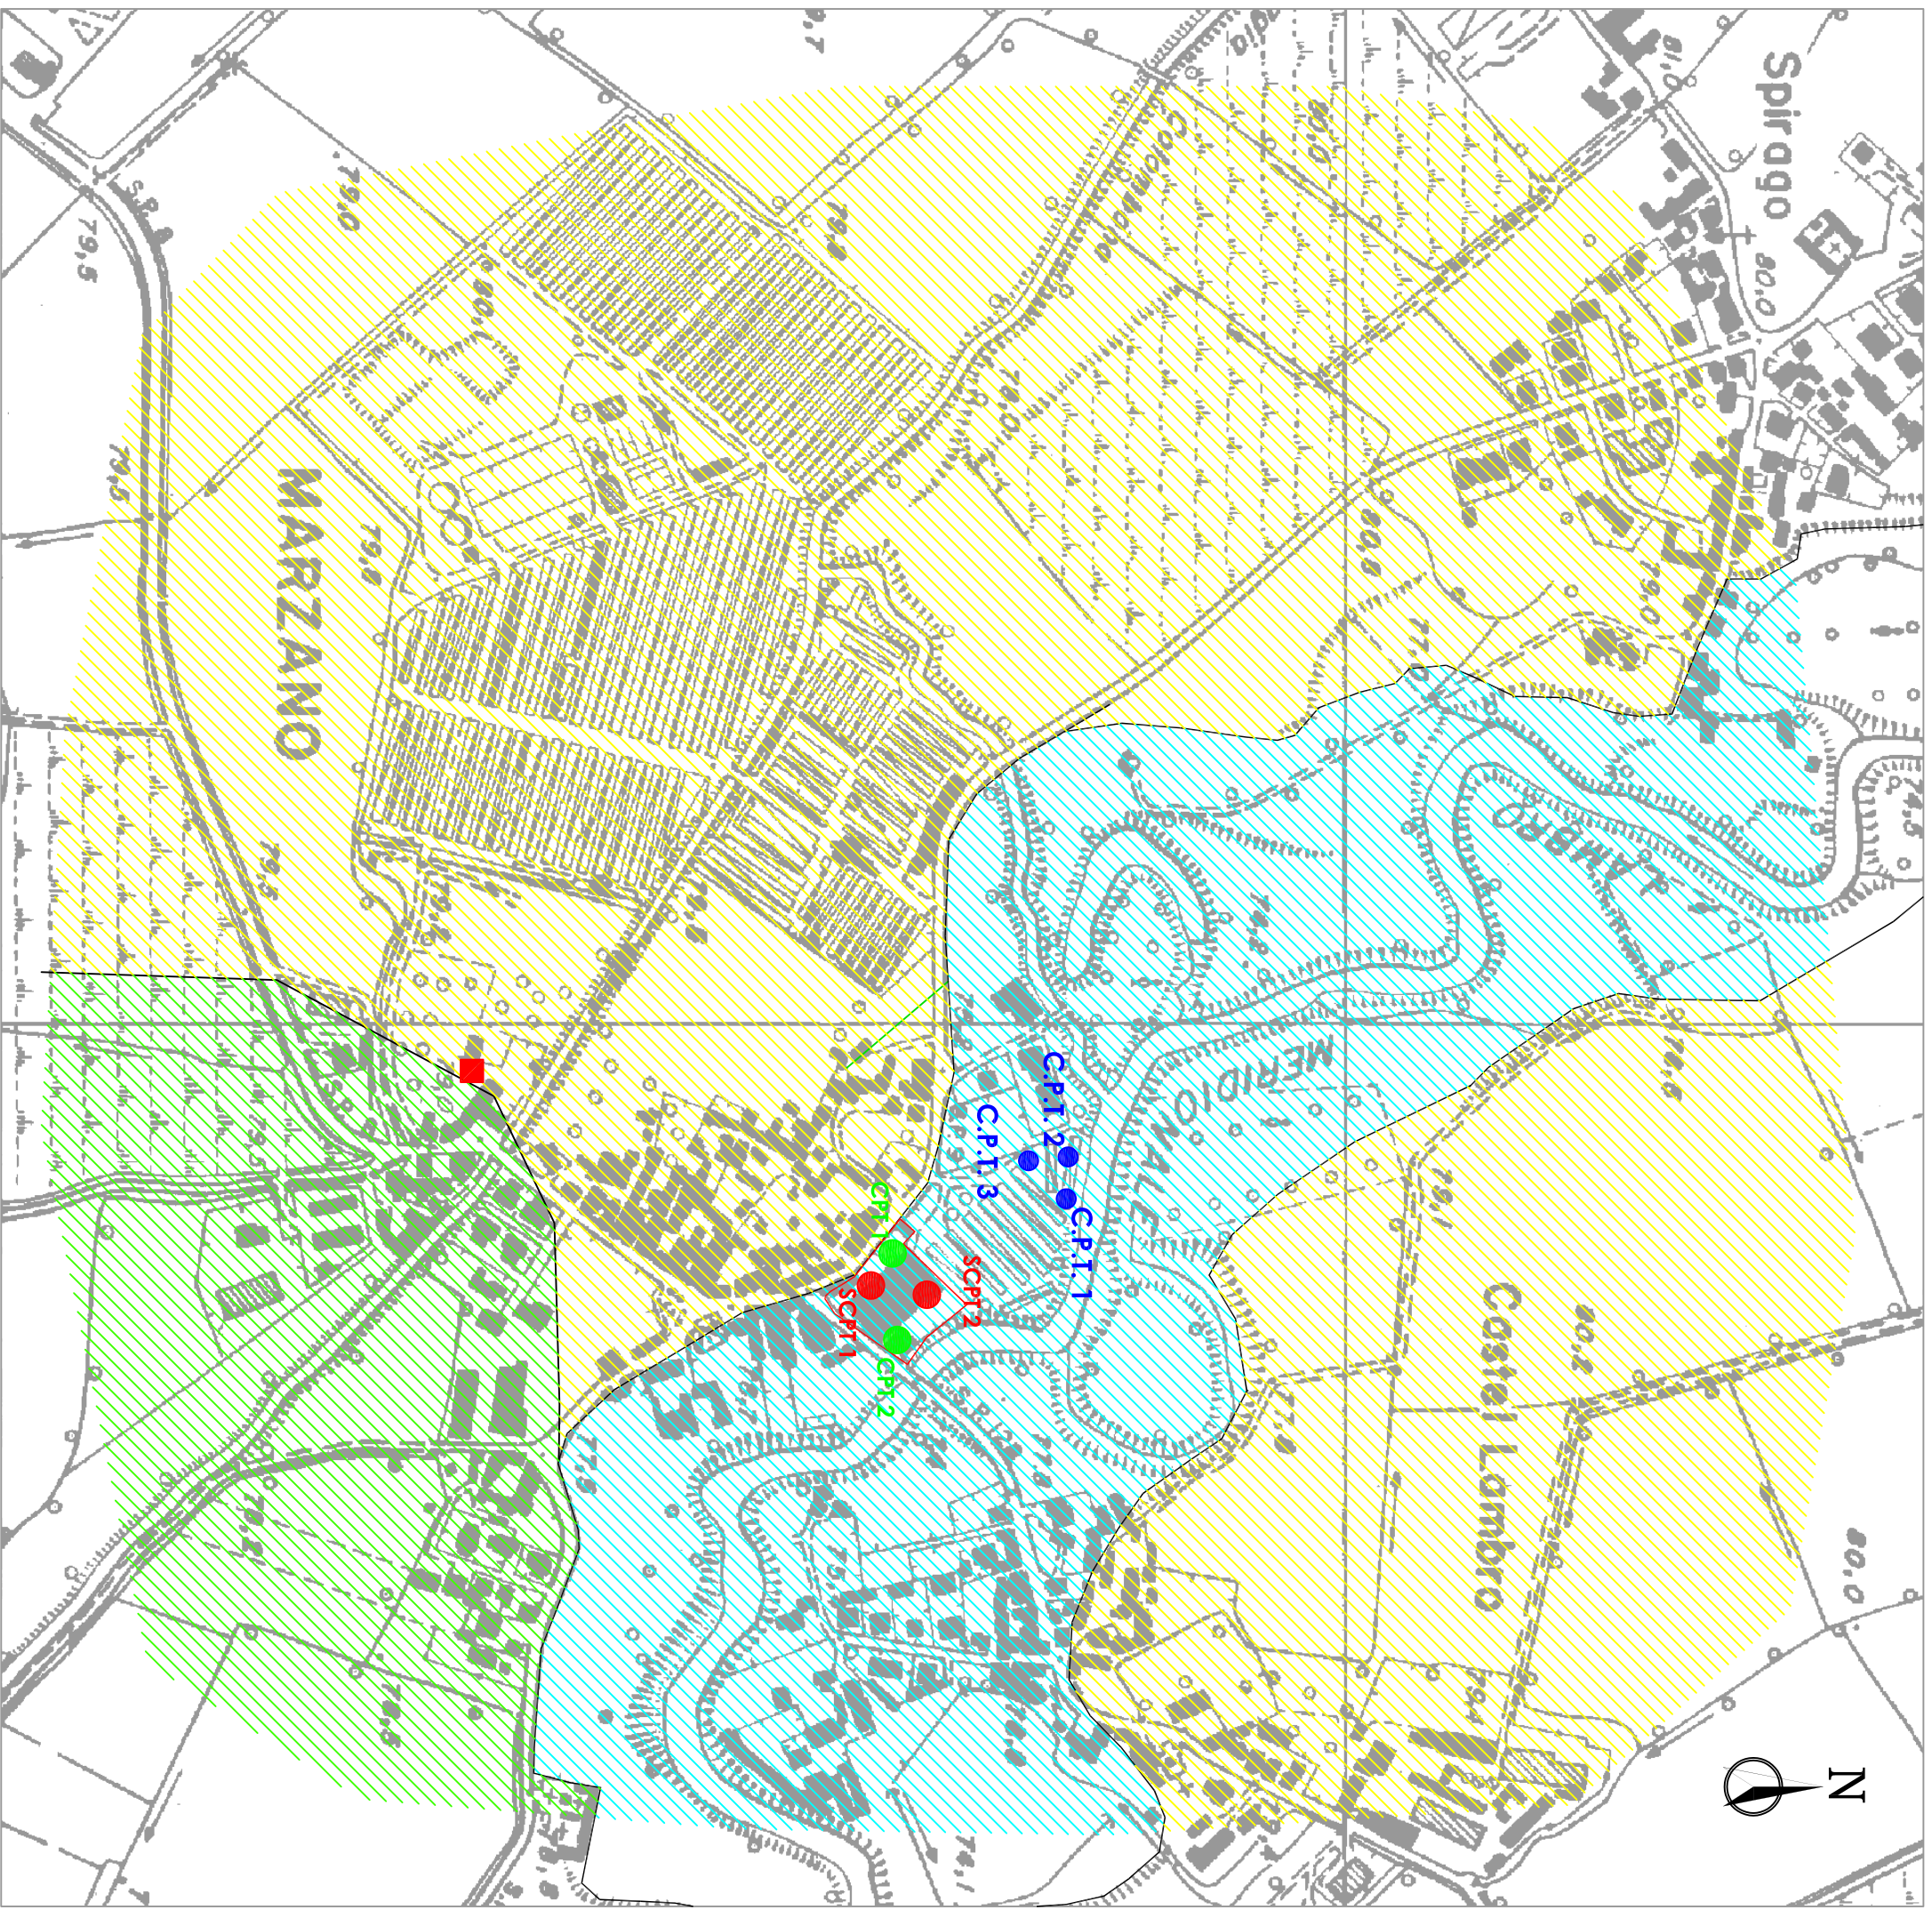
Litologia prevalentemente sabbioso-gliatiosa

Litologia costituita prevalentemente da sabbia e sabbia limosa

Litologia costituita prevalentemente da sabbia limosa con presenza di ghiaia

C.P.T. 1 Ubicazione della prova penetrometrica statica eseguita nel 2008

S.C.P.T. 1 Ubicazione della prova penetrometrica dinamica eseguita nel 2008

C.P.T. 1 Ubicazione della prova penetrometrica statica eseguita nel 2005
